## Control de qualitat de la neteja viària a Girona

### Març 2019

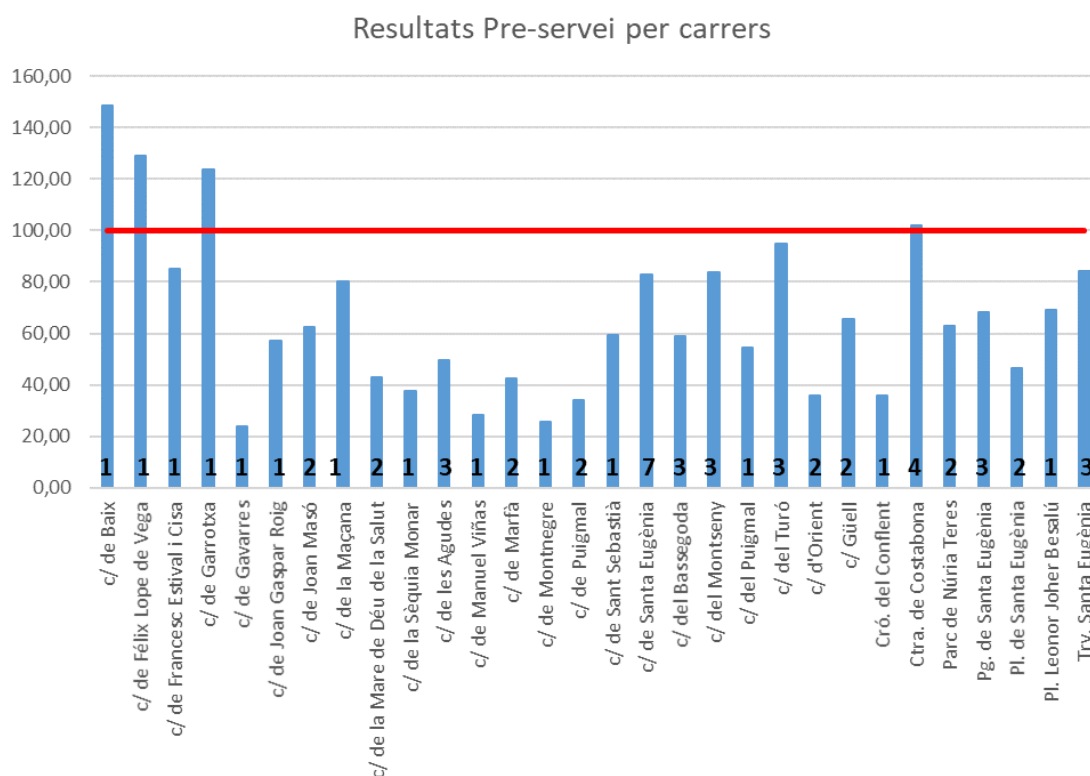
El valor que apareix a les barres és el nombre d'inspeccions totals realitzades per carrer en el mes objecte d'estudi. En general els carrers més llargs presenten més inspeccions, amb l'objectiu de cobrir el màxim nombre de tres de carrer diferents. S'observa una gran variabilitat de resultat entre carrers, i només s'ha superat el llindar de satisfactori (100) en 4 casos.

Aquesta gran variabilitat en els resultats pot provocar que en el cas de fer inspeccions puntuals els resultat siguin molt diferents, depenent del tram de carrer inspeccionat.

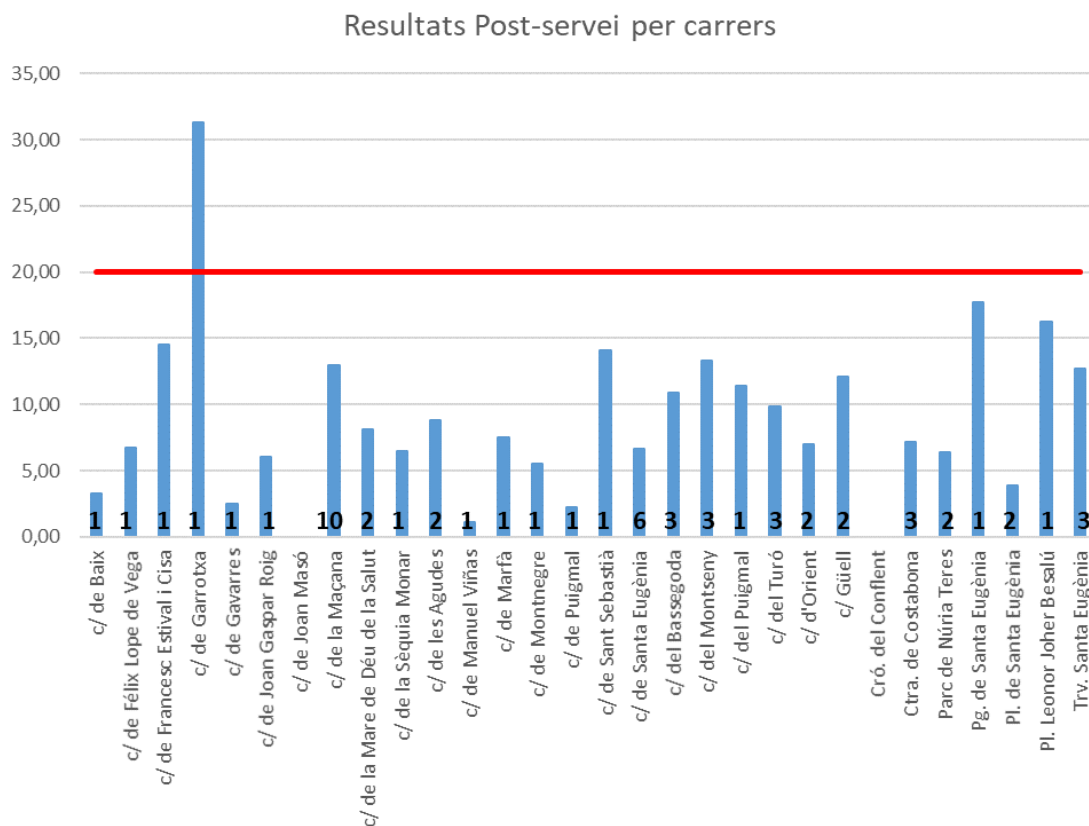
El valor que apareix a les barres és el nombre d'inspeccions totals realitzades per carrer en el mes objecte d'estudi. En general els carrers més llargs presenten més inspeccions, amb l'objectiu de cobrir el màxim nombre de tres de carrer diferents. S'observa que gran part dels carrers inspeccionats presenten resultats inferiors al llindar del satisfactori, superant-lo només en un cas.

Aquesta gran variabilitat en els resultats pot provocar que en el cas de fer inspeccions puntuals els resultat siguin molt diferents, depenent del tram de carrer inspeccionat.
