GiroNat

RECUPERACIÓN DE POZAS EN ARROYOS

INFORME DE SEGUIMIENTO (FVB5R4).

Título del documento: B5. Restauración fluvial

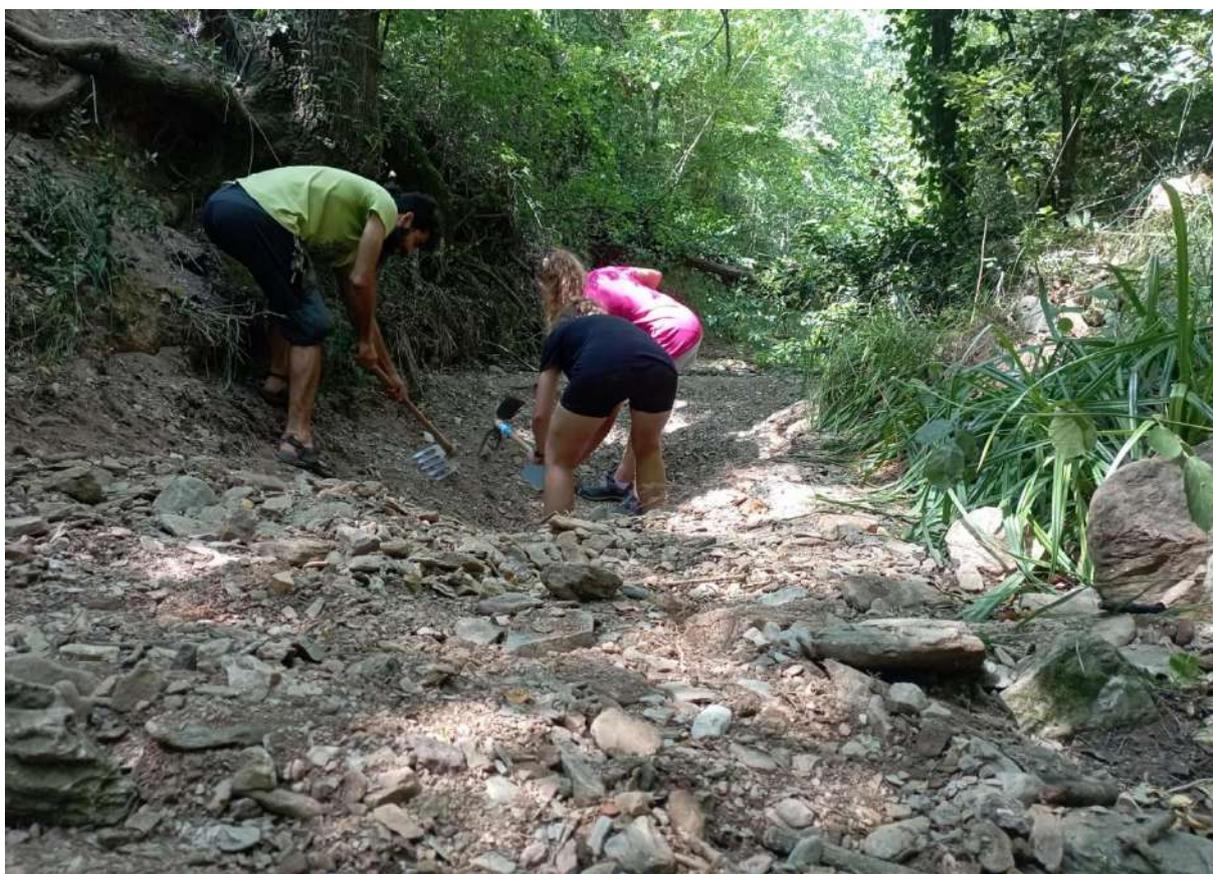
Figura 2: Voluntarios y técnico en el proceso de extracción de sedimentos de la poza 5 del Torrent Estela.

La retirada de sedimentos se ha realizado a partir de trabajos manuales con herramientas de jardinería y construcción (palas, azadas, capazos para transportar el sedimento y guantes de protección), garantizando un enfoque sostenible y respetuoso con el entorno (Figura 2).

La extracción se ha realizado hasta llegar a una capa impermeabilizante para que la poza pueda mantener agua o hasta llegar al nivel freático de la zona, en medida de lo posible. Esta capa, compuesta por materiales como arcilla compacta o rocas impermeables, actúa como una barrera natural que evita la pérdida de agua a través de la filtración hacia el suelo subyacente.

Los sedimentos extraídos durante este proceso han sido gestionados de manera que se han depositado en las cercanías de las pozas, pero en una cota superior y alejada del lecho del arroyo. Esta medida tiene como objetivo principal prevenir que los sedimentos, en caso de lluvias intensas, sean arrastrados de nuevo al lecho fluvial. Al situar los sedimentos en una posición más elevada y distante, se minimiza el riesgo de reintroducción, asegurando así que los esfuerzos de limpieza y restauración no se vean comprometidos. Además, la ubicación estratégica de los sedimentos también puede ofrecer beneficios adicionales, como la creación de microhábitats en áreas adyacentes a los arroyos.

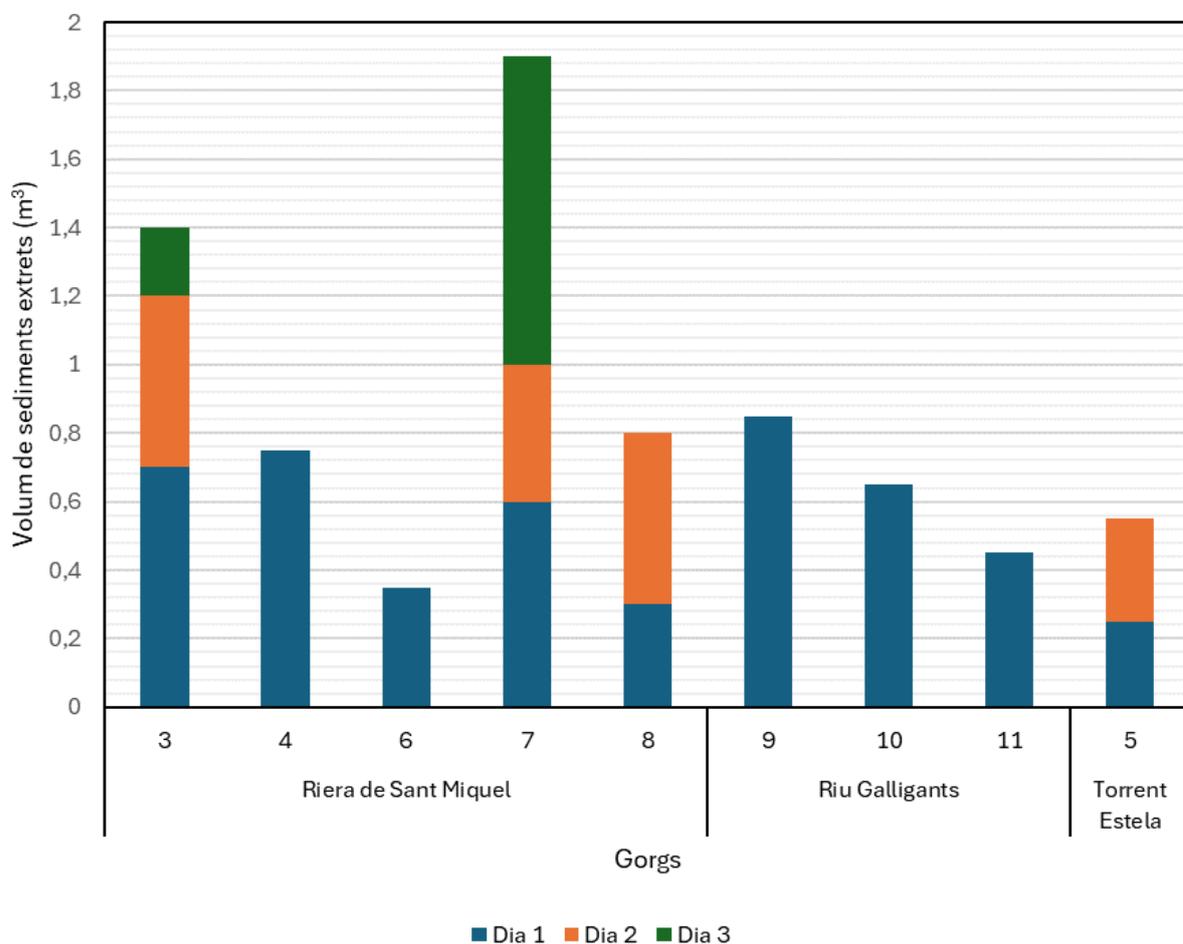
Gráfico 1: Volumen de sedimentos extraídos por día de actuación en cada poza profundizada.

En la primera mitad del proyecto se ha hecho una extracción de sedimentos de 7,7 m³.

Ha habido algunas pozas donde se ha ido más de un día ya que se requería una extracción mayor de materiales. Las pozas con mayor número de actuaciones son la poza del punto 3 y la poza del punto 7, con 3 extracciones y con un volumen de sedimentos extraídos de 1,4 y 1,9 m³ respectivamente. El punto con menor volumen de sedimentos extraídos es la poza 6, que se ubica también en la Riera de Sant Miquel.

Finalmente, se han llevado a cabo 15 acciones de descolmatación de sedimentos en 9 pozas juntamente con la ayuda de diversos voluntarios.

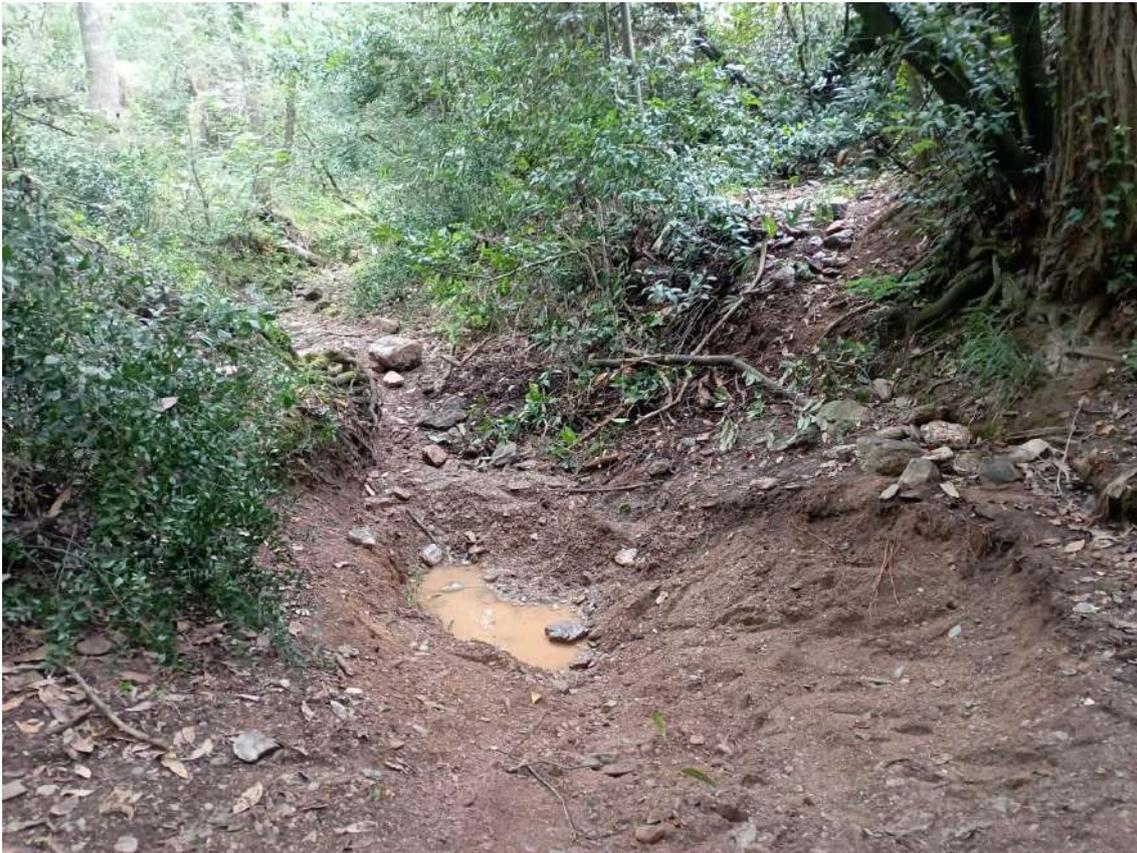
Figura 1: Poza número 3 después de la actuación del día 6 de julio de 2023.

Lugar:	Riera de Sant Miquel
Coordenadas UTM	486689.6,4648470.6
Superficie:	10 m ²
Descripción:	<p>Extracción manual de sedimento de la poza: Gracias a la colaboración de las personas voluntarias y con la ayuda de herramientas manuales de huerta. Durante varias sesiones de trabajo se han retirado los materiales sedimentarios que con el paso del tiempo habían colmatado la poza.</p> <p>Los sedimentos extraídos se han depositado en las inmediaciones, en una cota superior y alejada del lecho para evitar que los sedimentos extraídos vuelvas a incorporarse al lecho en caso de lluvias.</p> <p>El primer día se profundizó la poza hasta llegar a encontrar agua. El segundo día se ensanchó la poza y el tercer día se trabajó para hacerla más profunda.</p>
Material utilizado:	Guantes, picos, palas, azadas y capazos.
Número de técnicos:	1 (Jesús Rios)
Metros cúbicos de sedimento retirados	1,4 m ³

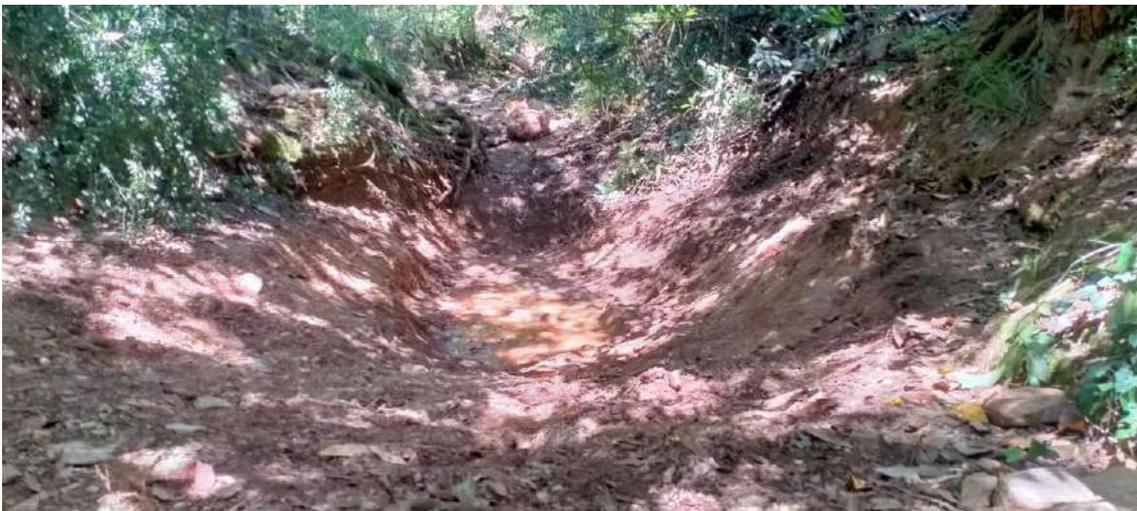
Figura 2: Poza 3 después de la actuación del día 7 de julio de 2023.

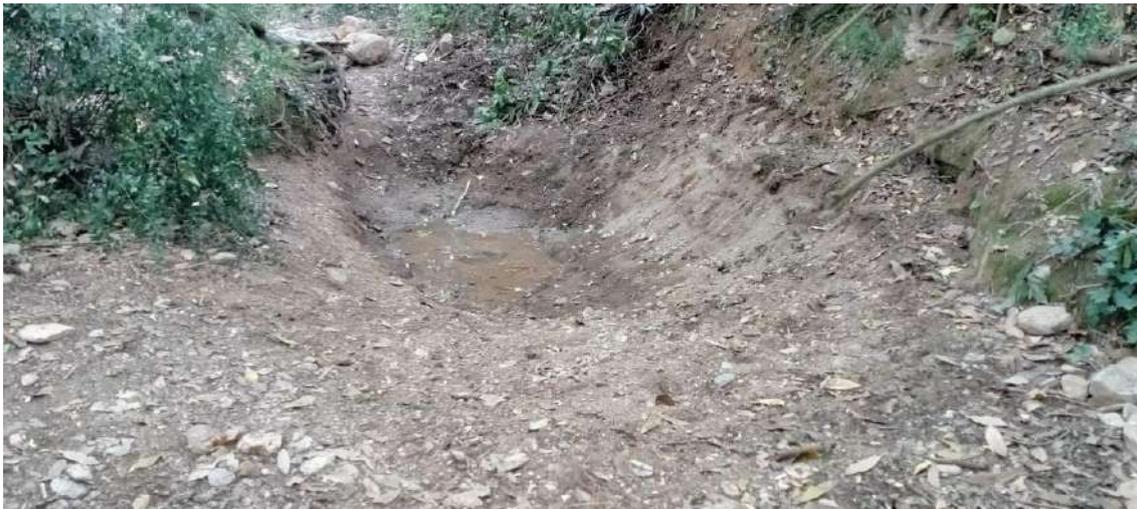
Figura 3: Poza antes de la actuación del día 9 de julio de 2023.

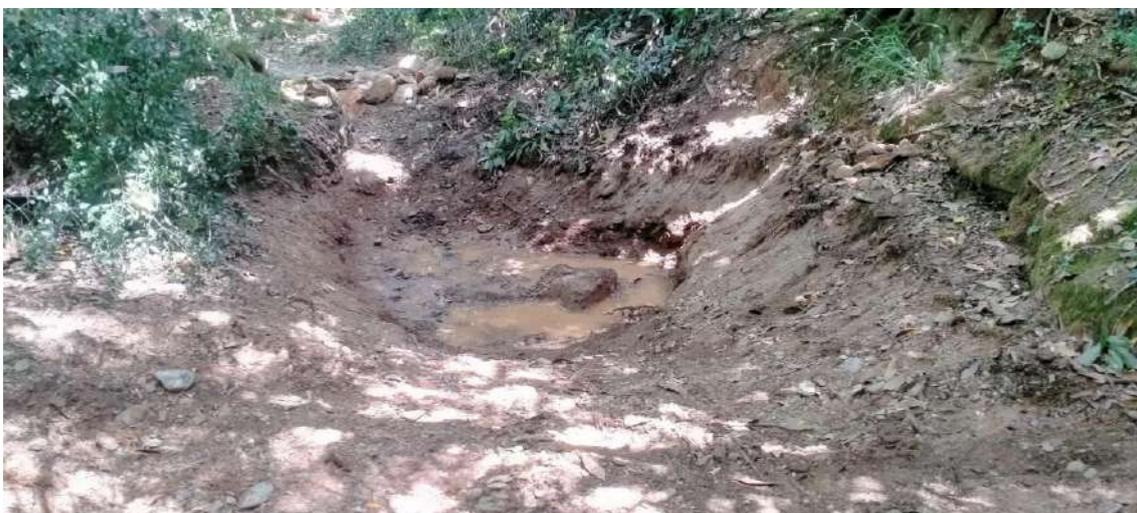
Figura 5: Poza después de la jornada de la actuación del día 9 de julio de 2023.

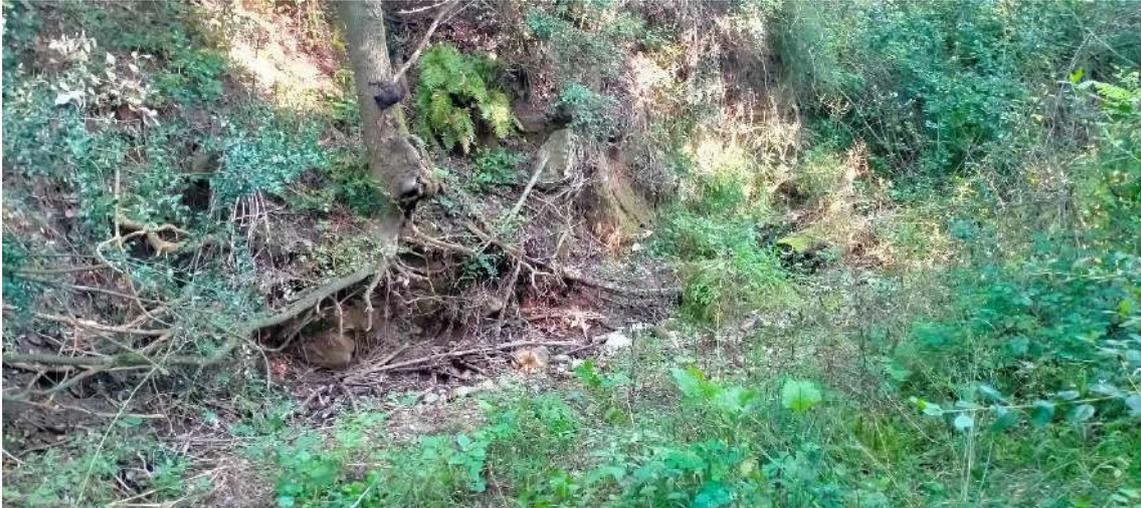
Figura 1: Poza del punto 4 antes de la actuación del día 7 de julio de 2023.

Lugar:	Riera de Sant Miquel
Coordenadas UTM	486702.6, 4648517.3
Superficie:	6 m ²
Descripción:	<p>Extracción manual de sedimento de la poza: Gracias a la colaboración de las personas voluntarias y con la ayuda de herramientas manuales de huerta. Durante varias sesiones de trabajo se han retirado los materiales sedimentarios que con el paso del tiempo habían colmatado la poza.</p> <p>Los sedimentos extraídos se han depositado en las inmediaciones, en una cota superior y alejada del lecho para evitar que los sedimentos extraídos vuelvas a incorporarse al lecho en caso de lluvias.</p>
Material utilizado:	Guantes, picos, palas, azadas y capazos.
Número de técnicos:	1 (Jesús Rios)
Metros cúbicos de sedimento retirados	0.75 m ³

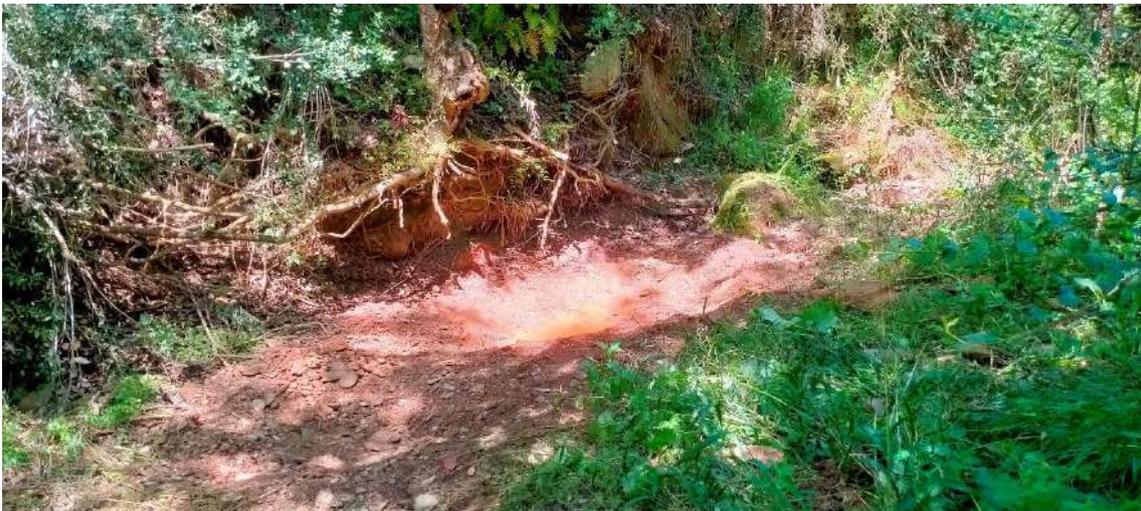
Figura 2: Poza del punto 4 después de la actuación del día 6 de julio de 2023.

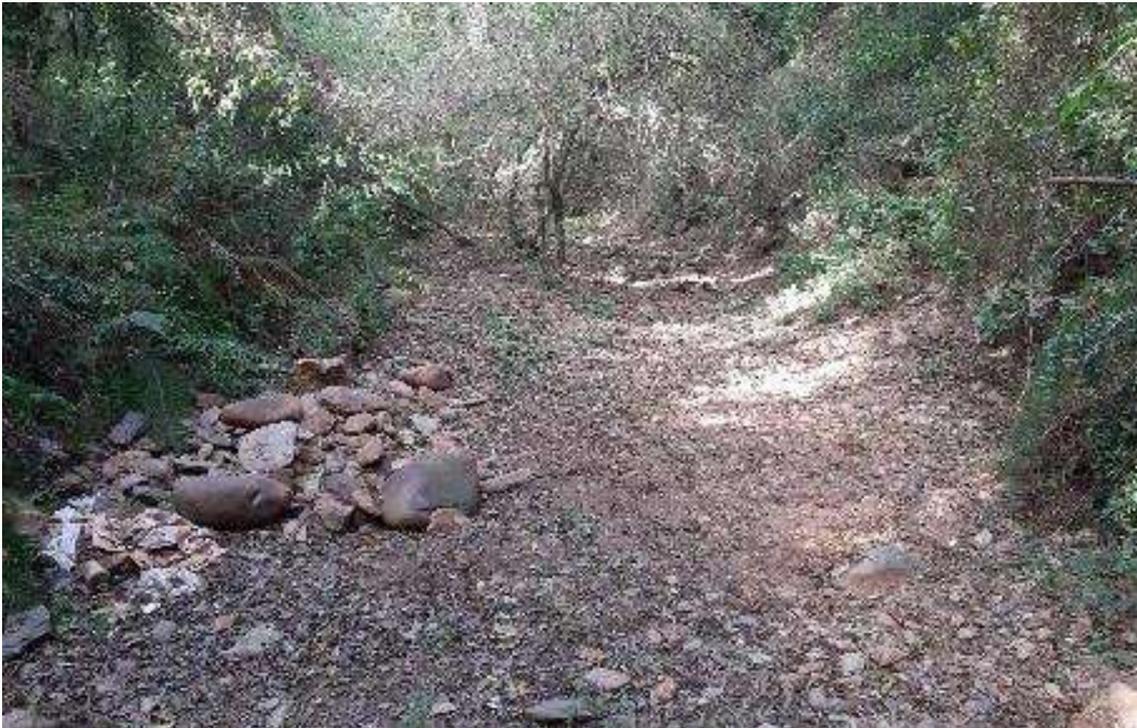
Figura 1: Fotografía de la poza del punto 5 antes de la extracción de sedimentos del día 28 de octubre de 2023.

Lugar:	Torrent Estela
Coordenadas UTM	487145.7, 4648893.0
Superficie:	15 m ²
Descripción:	En la sesión del 28 de octubre colaboraron en ahondar la poza una agrupación (AEiG de Sant Miquel d'Anglès) de niños y niñas. Como era un grupo grande, se dividió en dos. Un grupo actuó en la poza de la presente y el segundo grupo en la poza 6, donde también los menores hicieron una actividad de muestreo de fauna acuática. Extracción manual de sedimento pesado: En esta primera sesión los niños y niñas extrajeron manualmente los elementos más pesados.
Material utilizado:	Guantes, picos, palas, azadas y cubos
Número de técnicos:	1 (Laura Guirado)
Metros cúbicos de sedimento retirados	0.55 m ³

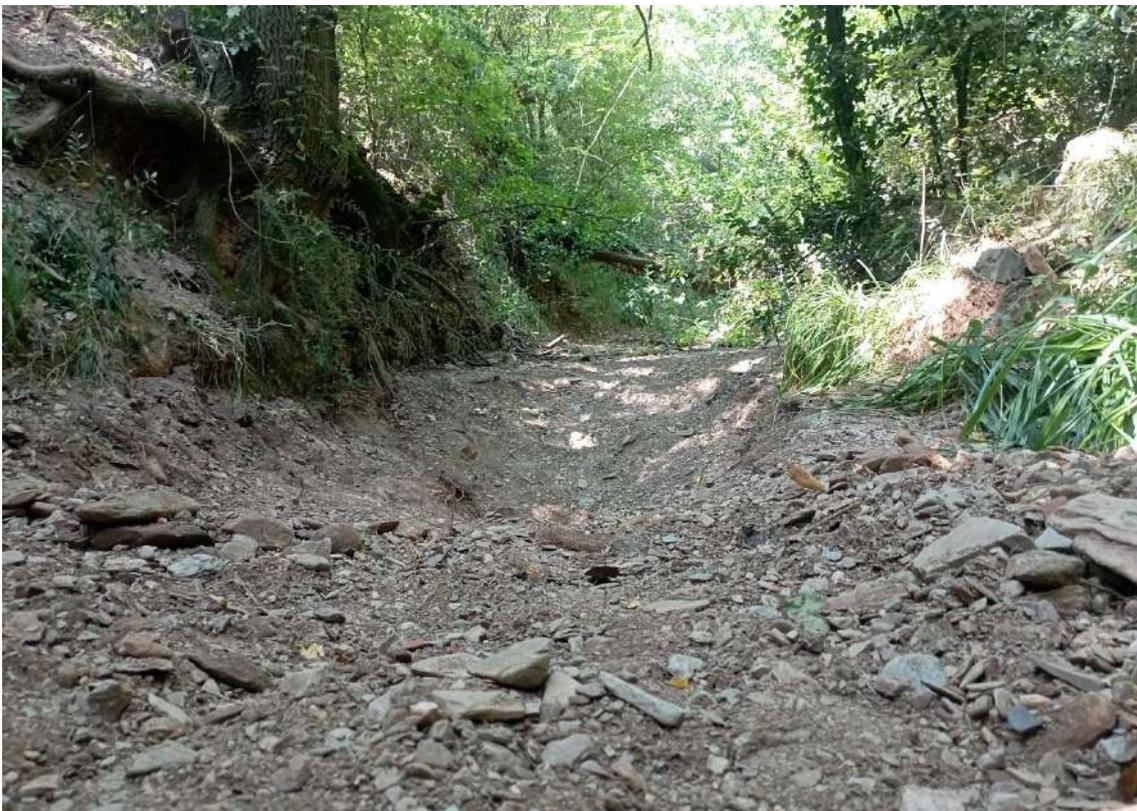
Figura 2: Poza del punto número 5 después de la extracción de sedimentos del día 15 de julio de 2023.

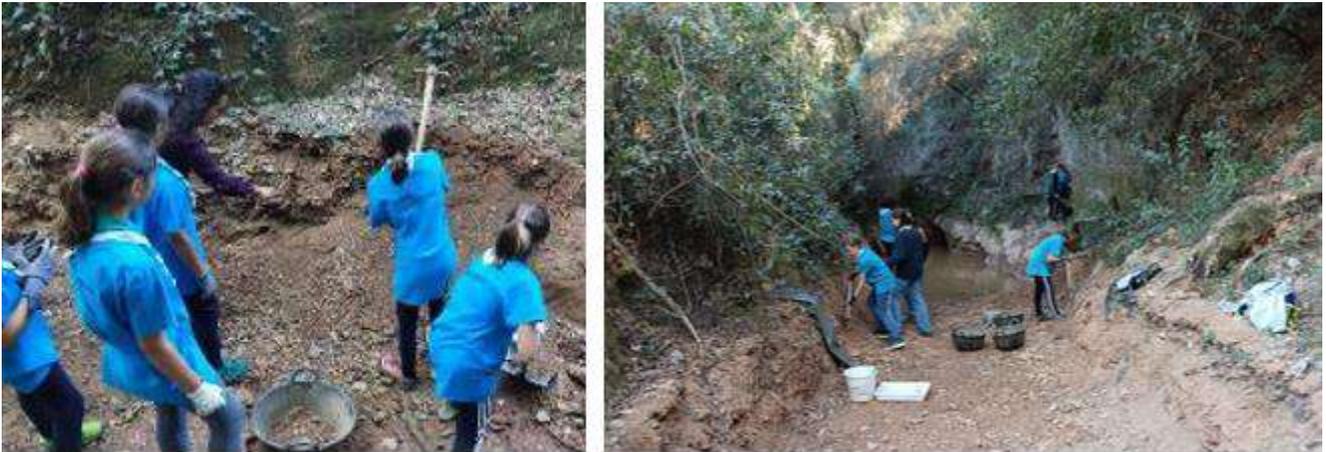
Figura 1: Voluntarios y voluntarias del AEiG de Sant Miquel d'Anglès perfilando la poza del punto número 6 el 28 de octubre de 2023.

Lugar:	Riera de Sant Miquel
Coordenadas UTM	487200.1, 4649170.2
Superficie:	34 m ²
Descripción:	<p>En la sesión del 28 de octubre los y las voluntarias de la agrupación de niños y niñas (AEiG de Sant Miquel d'Anglès) colaboraron en perfilar la poza 6.</p> <p>Como era un grupo grande, se dividió en dos. Un grupo actuó en la poza de la presente, donde también los menores hicieron una actividad de muestreo de fauna acuática y el segundo grupo en la poza 5.</p> <p>Extracción manual de sedimento fino: En esta primera sesión los niños y niñas extrajeron manualmente con herramientas de huerto los sedimentos finos de las paredes de acceso a la poza, para disminuir la pendiente.</p>
Material utilizado:	Guantes, picos, palas, azadas y cubos
Número de técnicos:	1 (Laura Guirado)
Metros cúbicos de sedimento retirados	0.35 m ³

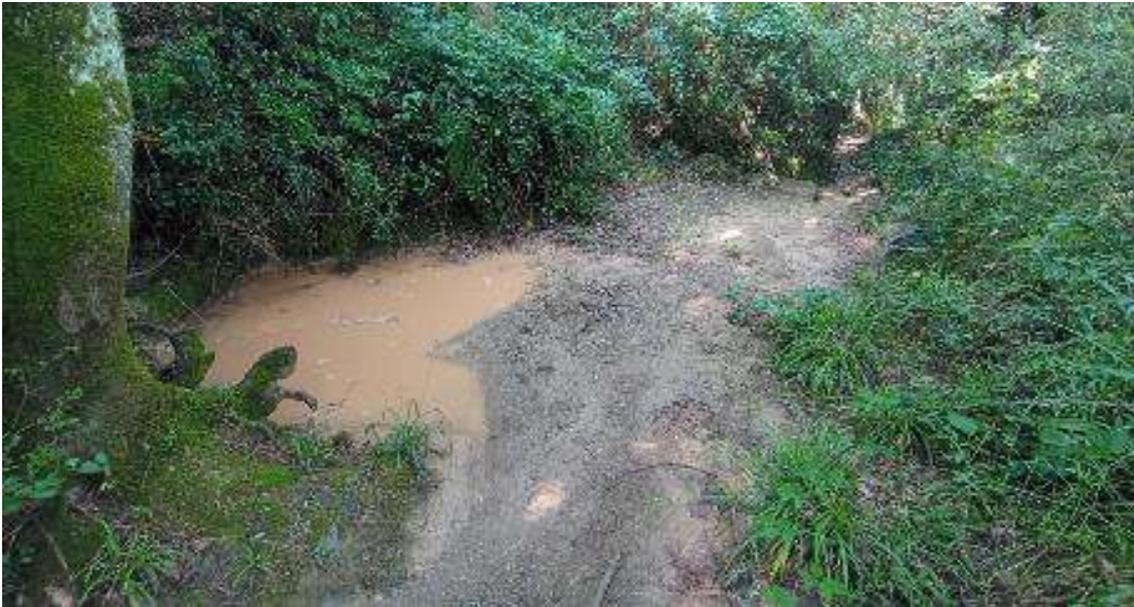
Figura 1: Poza antes de la actuación del día 30 de junio de 2023

Lugar:	Riera de Sant Miquel
Coordenadas UTM	487283.0, 4649240.2
Superficie:	8 m ²
Descripción:	<p>Extracción manual de sedimento de la poza: Gracias a la colaboración de las personas voluntarias y con la ayuda de herramientas manuales de huerta. Durante varias sesiones de trabajo se han retirado los materiales sedimentarios que con el paso del tiempo habían colmatado la poza.</p> <p>Los sedimentos extraídos se han depositado en las inmediaciones, en una cota superior y alejada del lecho para evitar que los sedimentos extraídos vuelvas a incorporarse al lecho en caso de lluvias.</p> <p>Los voluntarios y voluntarias son de diferentes colectivos, para cada sesión se ha elaborado su hoja justificativa correspondiente.</p>
Material utilizado:	Guantes, picos, palas, azadas y cubos
Número de técnicos:	3 (Iago Pérez, Jesús Ríos y Laura Guirado)
Metros cúbicos de sedimento retirados	1,9 m ³

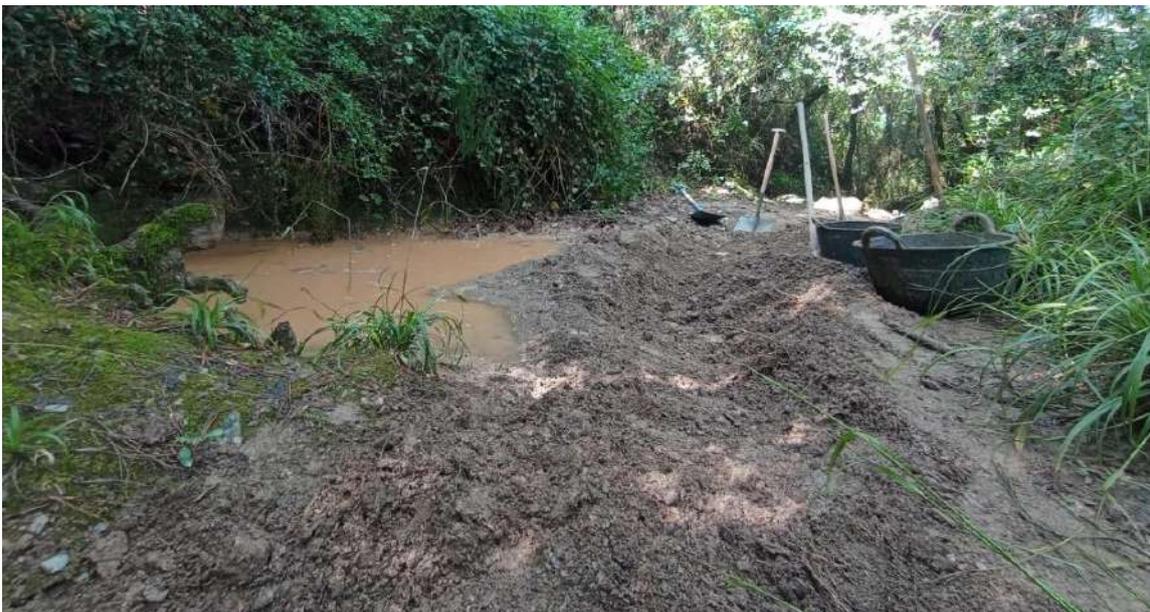
Figura 2: Poza durante la actuación del día 30 de junio de 2023.

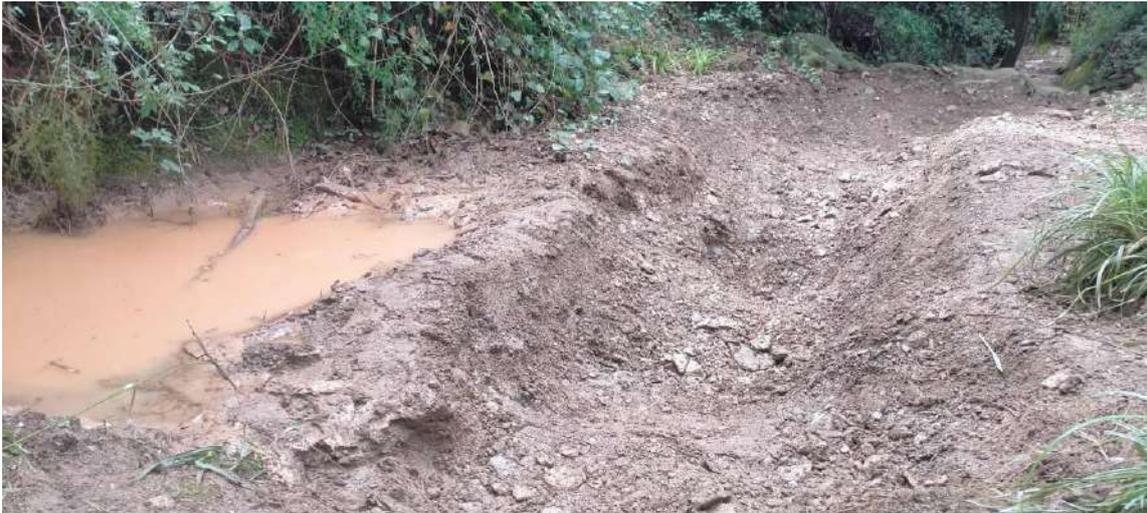
Figura 3: Poza antes de la actuación del día 4 de julio de 2023.

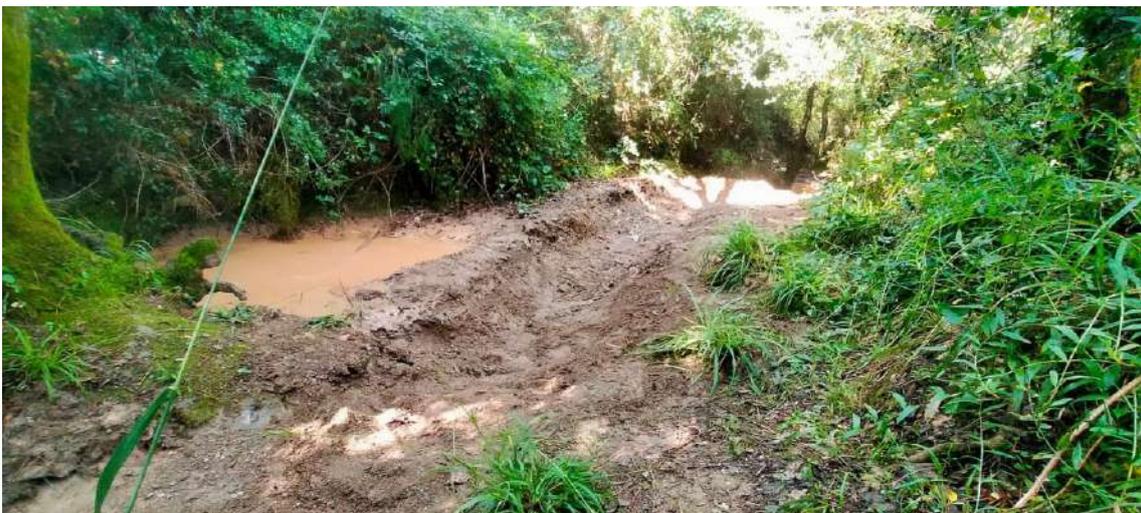
Figura 5: Poza después de la actuación del día 4 de julio de 2023.

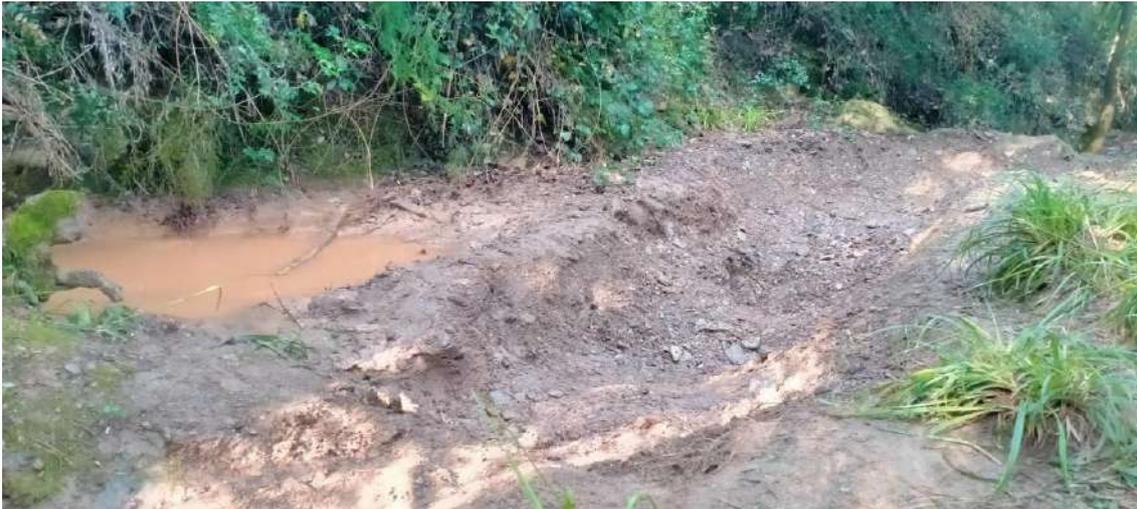
Figura 6: Poza antes de la actuación del día 5 de julio de 2023.

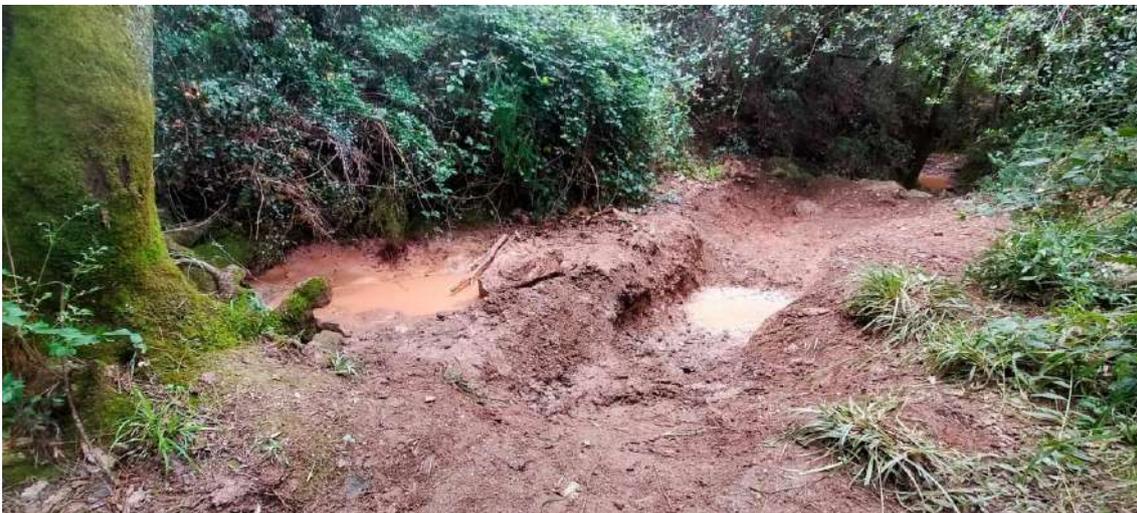
Figura 7: Poza después de la actuación del día 5 de julio de 2023.

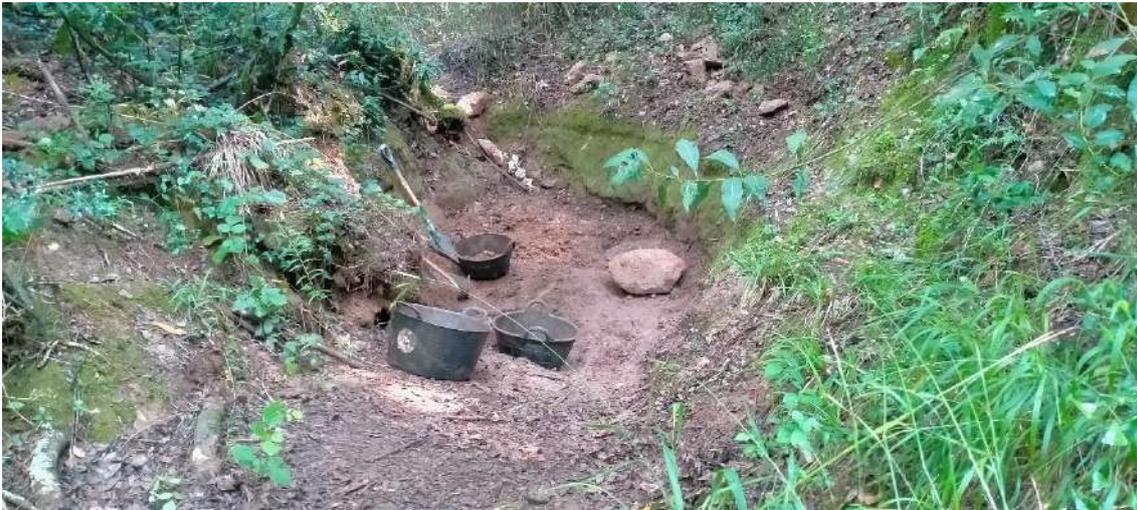
Figura 1: Gorga 8 durante la actuación del día 4 de julio de 2023.

Lugar:	Riera de Sant Miquel
Coordenadas UTM	487293.4, 4649276.5
Superficie:	5 m ²
Descripción:	<p>Extracción manual de sedimento de la poza:</p> <p>Gracias a la colaboración de las personas voluntarias y con la ayuda de herramientas manuales de huerta. Durante varias sesiones de trabajo se han retirado los materiales sedimentarios que con el paso del tiempo habían colmatado la poza.</p> <p>Los sedimentos extraídos se han depositado en las inmediaciones, en una cota superior y alejada del lecho para evitar que los sedimentos extraídos vuelvas a incorporarse al lecho en caso de lluvias.</p>
Material utilizado:	Guantes, picos, palas, azadas y capazos.
Número de técnicos:	2 (Iago Pérez y Jesús Rios)
Metros cúbicos de sedimento retirados	0,8 m ³

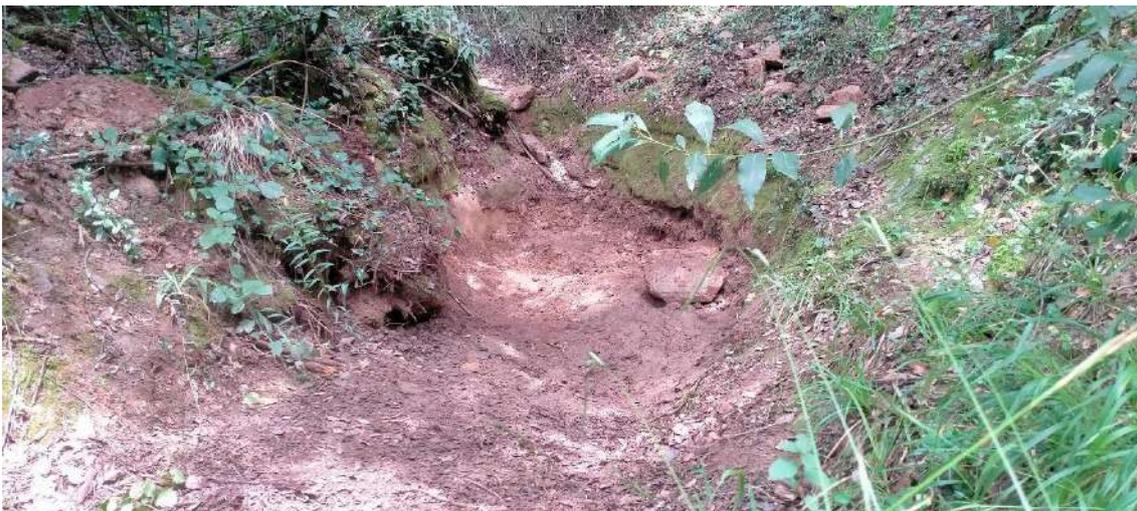
Figura 2: Gorga 8 después de la actuación del día 4 de julio de 2023.

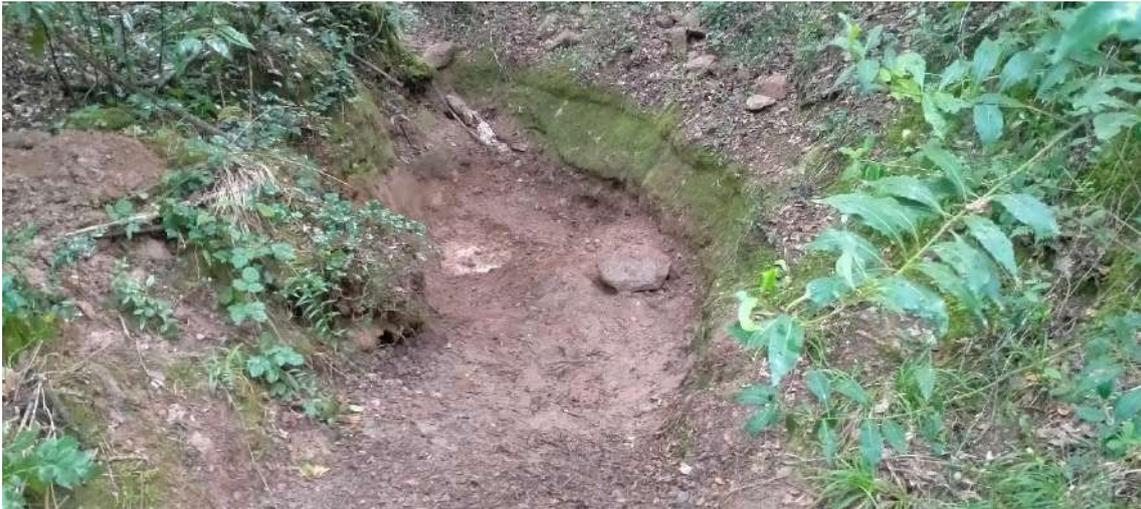
Figura 3: Gorga 8 antes de la actuación del día 5 de julio de 2023.

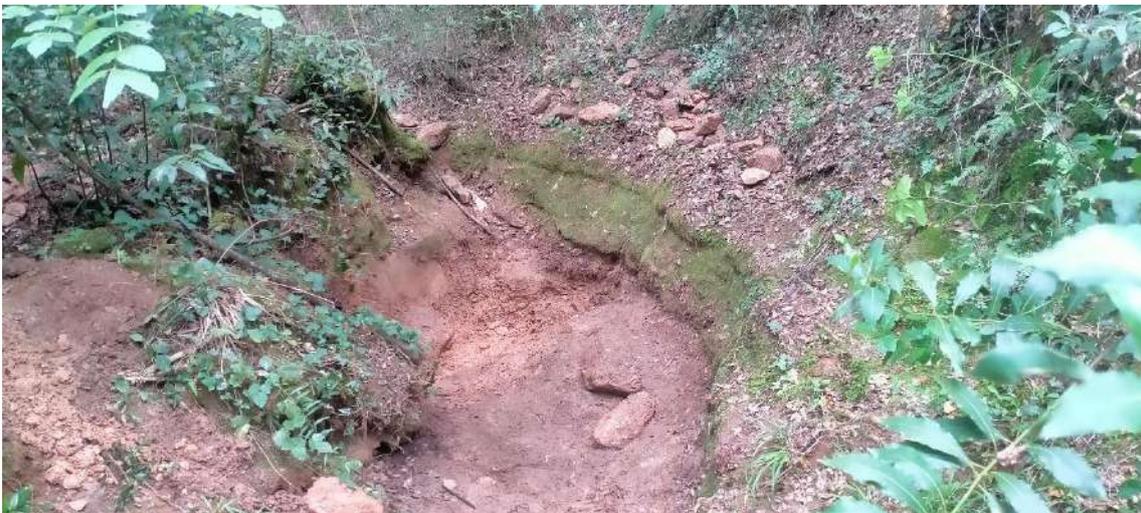
Figura 4: Gorga 8 después de la actuación del día 5 de julio de 2023.

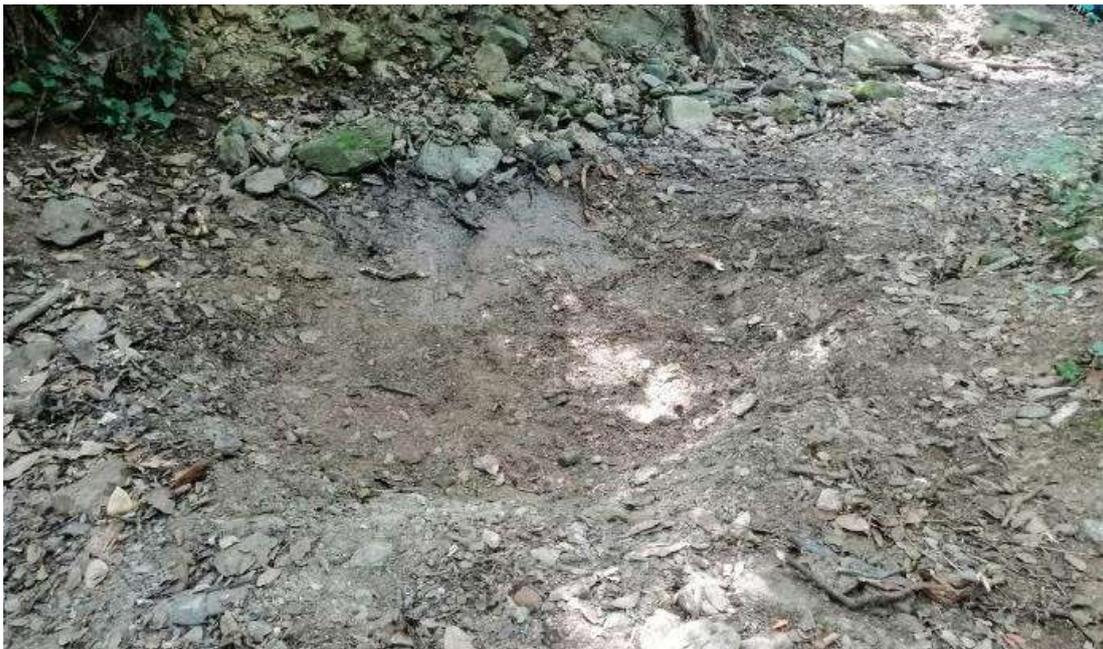
Figura 2: Fotografía de la poza al finalizar la sesión.

Lugar:	Galligants
Coordenadas UTM	487293.4, 4649276.5
Superficie:	2.5
Descripción:	Extracción manual de sedimentos de la poza: Con la colaboración de los y las participantes y la ayuda de herramientas de huerto se retiraron los materiales sedimentarios de la poza de nueva creación. Los sedimentos se depositaron en las proximidades fuera del lecho del curso fluvial.
Material utilizado:	Guantes, picos, palas, azadas y cubos
Número de técnicos:	2 (Laura Cordero y Laura Guirado)
Metros cúbicos de sedimento retirados	0.85 m ³

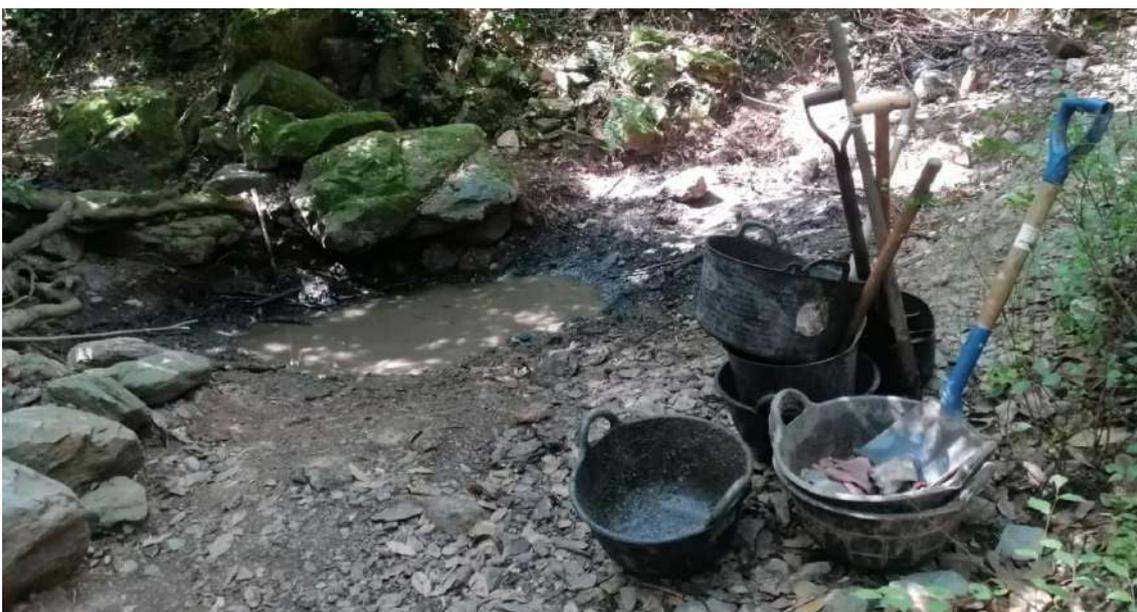
Figura 2: Poza del punto número 10 al finalizar la acción del día 26 de junio del 2023.

Lugar:	Galligants
Coordenadas UTM	487249.3,4647905.7
Superficie:	3 m ²
Descripción:	Extracción manual de sedimentos de la poza: Con la colaboración de los y las participantes y la ayuda de herramientas de huerto se retiraron los materiales sedimentarios de la poza ya existente. Los sedimentos se depositaron en las proximidades fuera del lecho del curso fluvial.
Material utilizado:	Guantes, picos, palas, azadas y cubos
Número de técnicos:	2 (Laura Cordero y Laura Guirado)
Metros cúbicos de sedimento retirados	0.65 m ³

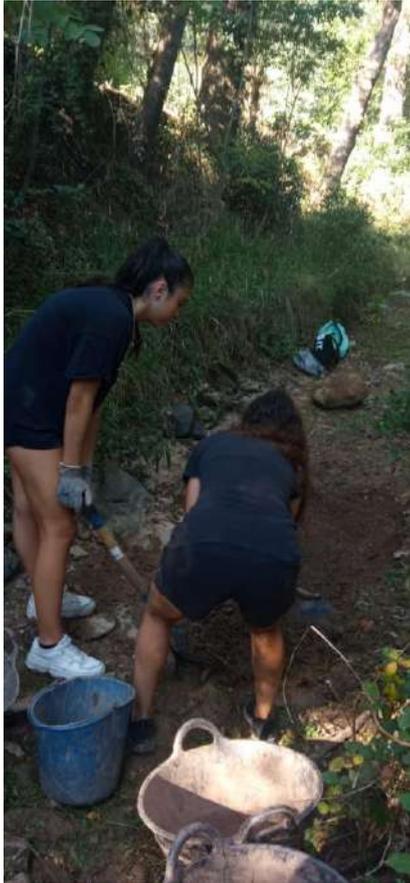
Figura 1: Pozas durante la actuación.

Lugar:	Riera de Sant Miquel
Coordenadas UTM	486622.3,4648372.2
Superficie:	4 m ²
Descripción:	Extracción manual de sedimento de la poza: Gracias a la colaboración de las personas voluntarias y con la ayuda de herramientas manuales de huerta. Se han retirado los materiales sedimentarios del lecho del curso fluvial. Los sedimentos extraídos se han depositado en las inmediaciones, en una cota superior y alejada del lecho para evitar que los sedimentos extraídos vuelvan a incorporarse al lecho en caso de lluvias.
Material utilizado:	Guantes, picos, palas, azadas y cubos
Número de técnicos:	1 (Laura Guirado)
Metros cúbicos de sedimento retirados	0.45 m ³

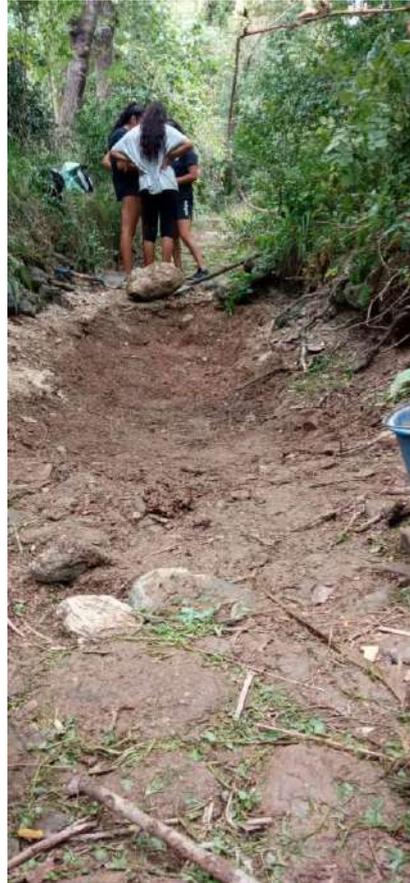
Figura 2: Poza después de la actuación.

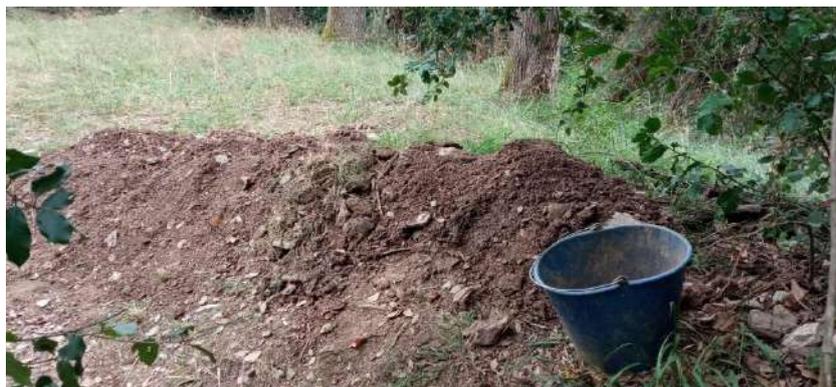
Figura 3: Montículo de los sedimentos extraídos de la poza.
